Zlepšovatelů 6, 8, 10 a 12, Ostrava

Mykologický průzkum krovů

Mykologický průzkum krovů objektu Zlepšovatelů 6, 8, 10, 12, Ostrava

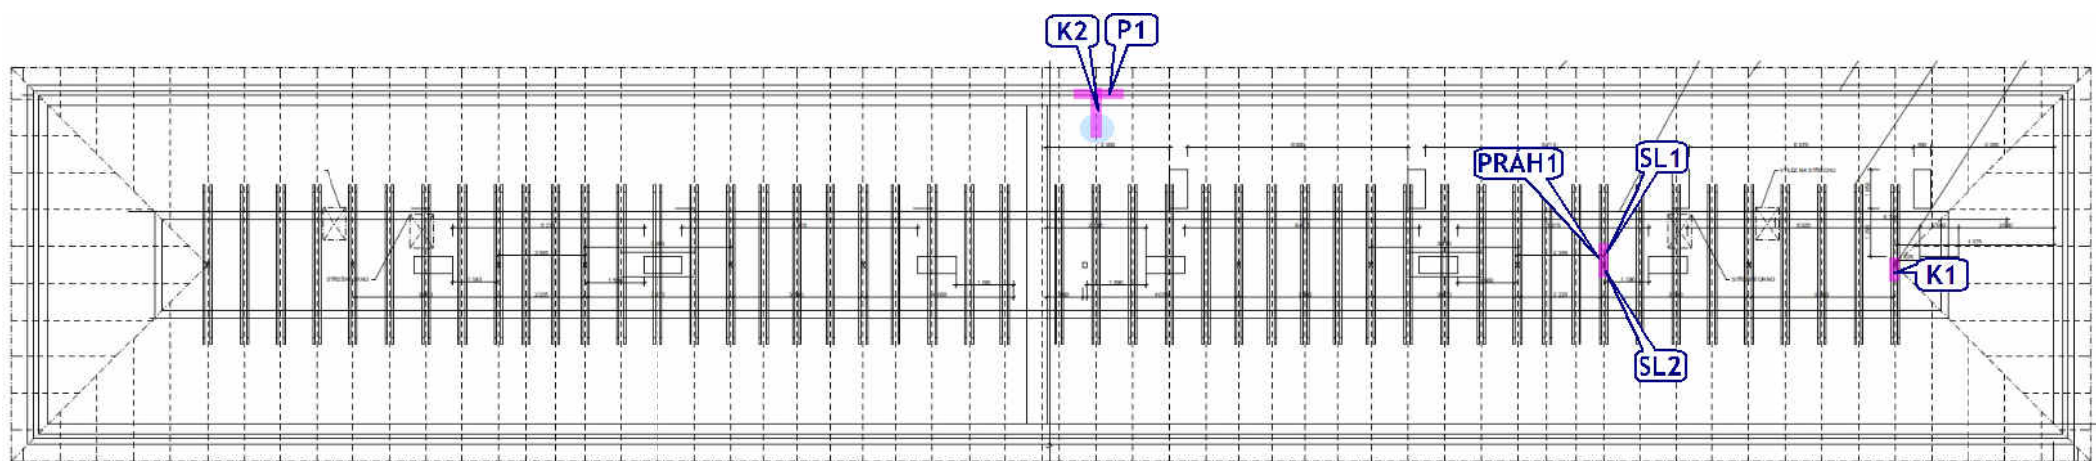
Příloha č. 1

Zjištěná biotická poškození - orientační plánec + návrh sanačních opatření

- napadení dřevokaznými houbami tř. *Basidiomycetes*
- napadení dřevokazným hmyzem
- aktivní zatékání

Zkratka v plánu	Napadený prvek	Popis zjištěného napadení						Návrh sanačních opatření a tesařských oprav			
		Zeslabení profilu přibližně	Rozsah napadení	Poznámka	Druh napadení			Výměna	Příločky		Poznámka
					dřevokazný hmyz	hnědá hniloba	plodnice/ mycelium		počet	délka	
K1	krokev	30%	0,3 m	ve hřebeni střechy		hnědá hniloba		1,0 m	2 ks	2,0 m	výměna části od hřebene, 6 ks svorník M12
K2	krokev	50%	0,5 m	aktivní zatékání, w=48%		hnědá hniloba		1,5 m	2 ks	2,0 m	výměna části od okapu, 6 ks svorník M12
P1	pozednice	50%	1,0 m			hnědá hniloba		1,5 m			výměna od štitové stěny, spoj na plát
PRAH1	práh	30%	0,6 m	celý prvek		hnědá hniloba		0,6 m			výměna celého prvku
SL1	sloupek	30%	0,3 m	spodní konec		hnědá hniloba		0,7 m			výměna spodní části, spoj na plát, 2 ks svorník M12
SL2	sloupek	30%	0,3 m	spodní konec		hnědá hniloba		0,7 m			výměna spodní části, spoj na plát, 2 ks svorník M12
